大平宿「ふるさとづくり特別対策事業」

民家保存改修に関する報告書

1993. 09. 15

大平宿設計会議

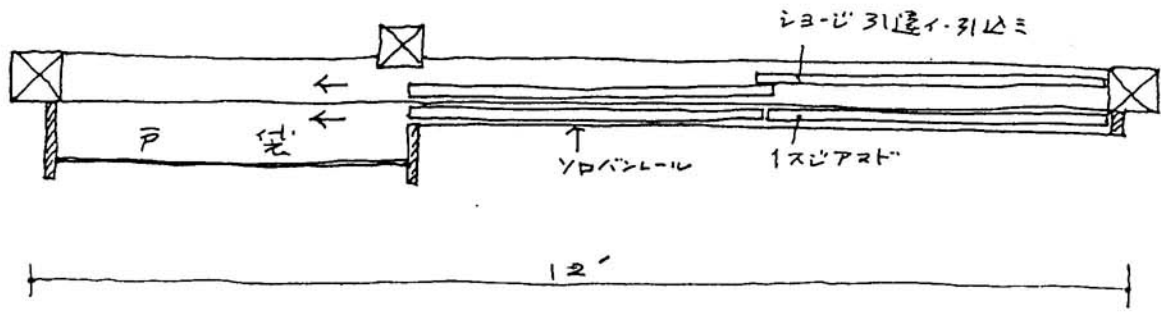
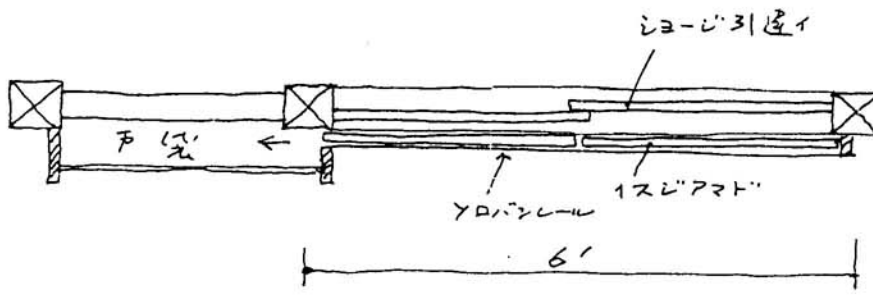
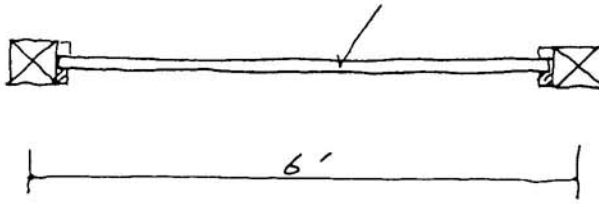
図1. 平成3年度 からまつや, 八丁屋, 藤屋の例

からまつや 3/4 開口
シヨージが残り5cm

八丁屋 藤屋 1/2 開口
シヨージが2cm

半葎 内法高3割板戸 (中障子に交換)

からまつや 藤屋 全開口可能
但し上段板戸
は内側はね上+に

以前に改修された満寿屋の例、前年度の例(図1)に加え、さらに3種(図2)が例示されて、画一的でない街道面のあり様を検討することとされた。

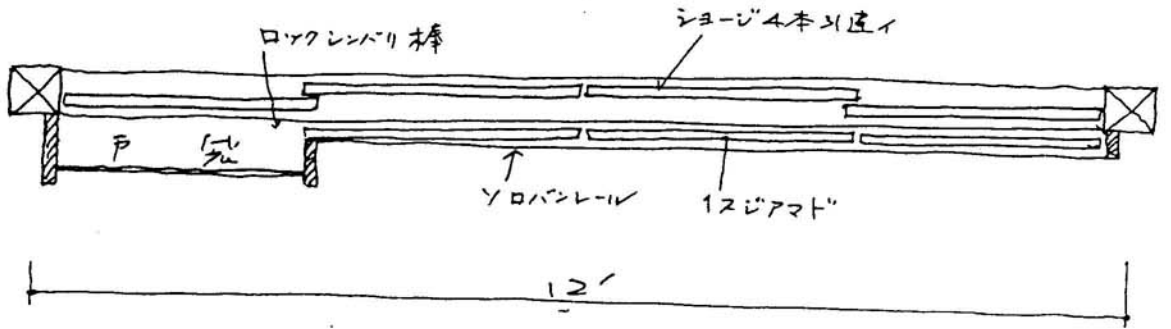
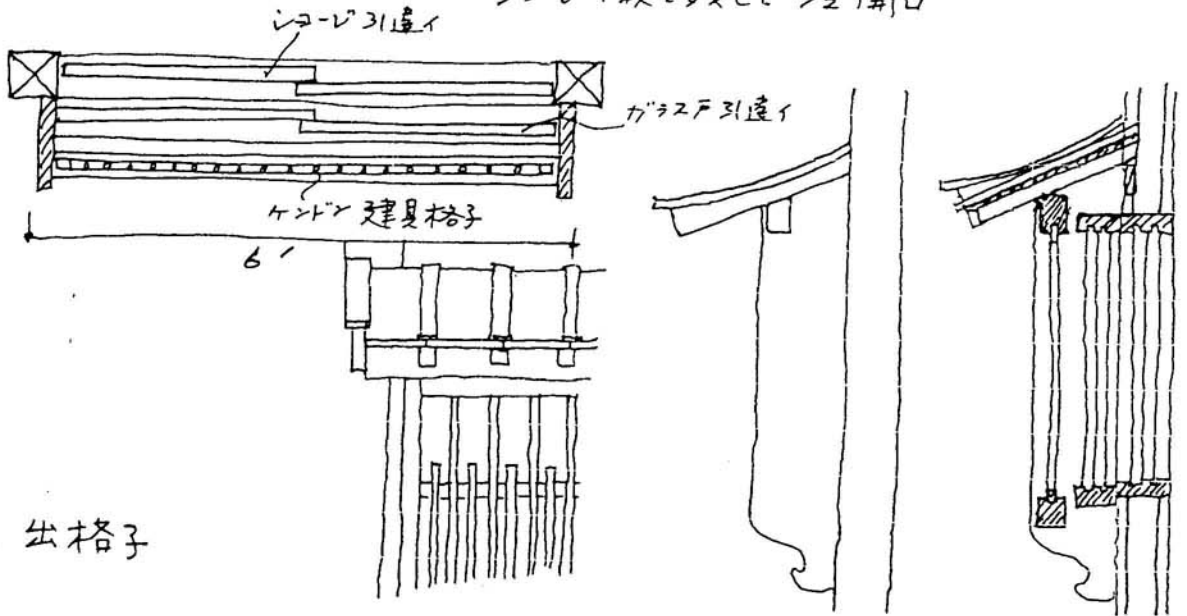
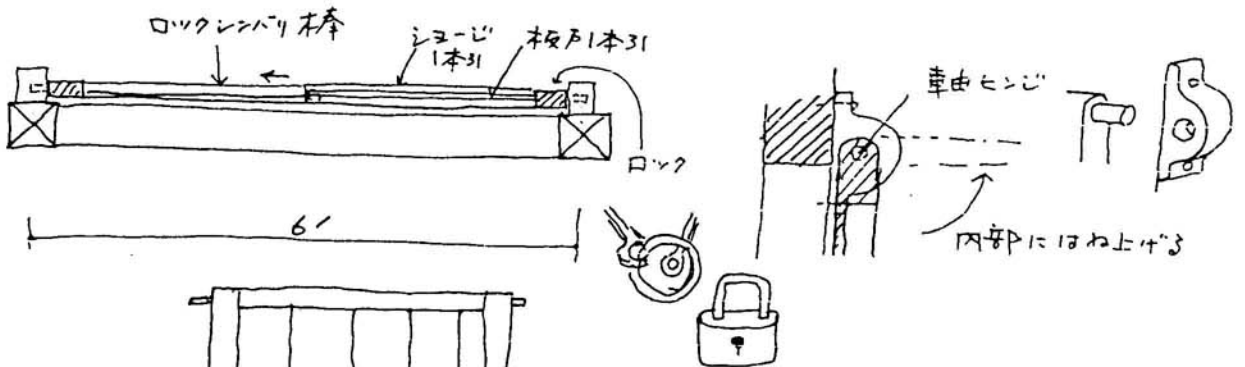
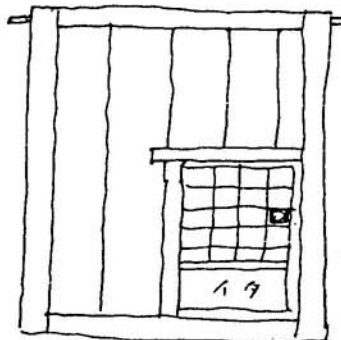
図2. 街道面開口部として考えられる3種

①

戸先を開口可能な内部にとりこむ
この型式はかなり多く見られるものである
ショーヴ1枚を残して 1/2 開口

② 出格子

③ 大戸

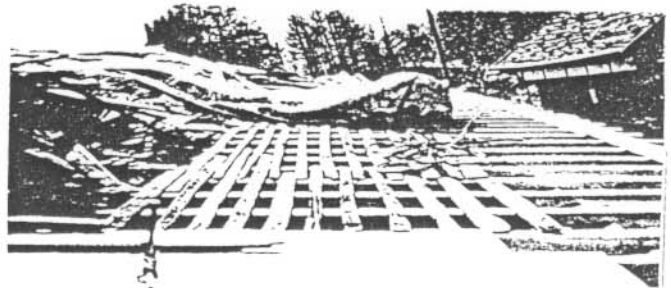
(写真-1)

→ 大屋根については、在来屋根下地を全面取り払い、母屋、及びタルキの腐朽箇所を取り替え。

古い屋根小舞を出来るだけ残しながら、アスファルトルーフィング+波板カラートタン+ウエスタンレッドシダー12t葺きとした。(写真-1)

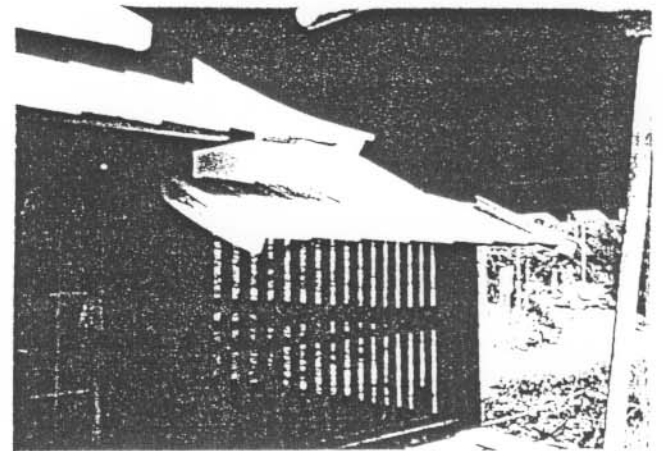
(写真-2)

→ 小庇の補修(写真-2)(図-1)
南側の格子窓の小庇を既存にならう形で、補修したのであるが、伝統的な庇の形式にこのような納まりはないとの指摘があり、左図のようにカモフラージュすることになった。

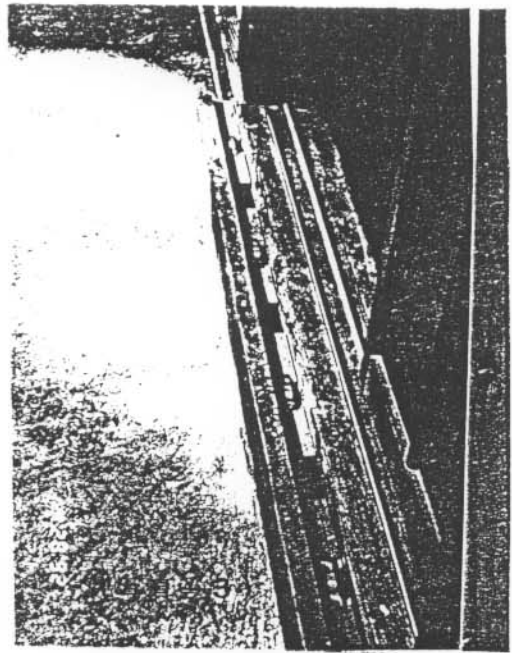
- 街道側に開かれた表情をつくることを目的とし、腰高油障子の引込と半扉戸にする予定であったが、現場サイドの勘違いに依り、柱がたってしまい、本来の目的が達せられなかったことは残念である。
- 街道側の開口部に一筋敷居を設け、板貼雨戸を新設した。(写真-3)(図-2)

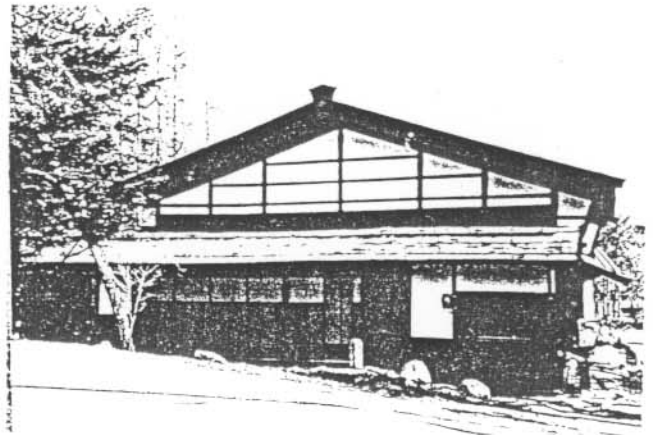
(写真-4)

9 電気設備の新設整備（写真-4）

→ 電気の引き込み及び電力計の位置についてはかなり神経を使ったが、現場とのやりとりがうまくいかず、めだつ場所に無造作に取り付けられてしまったのが残念である。

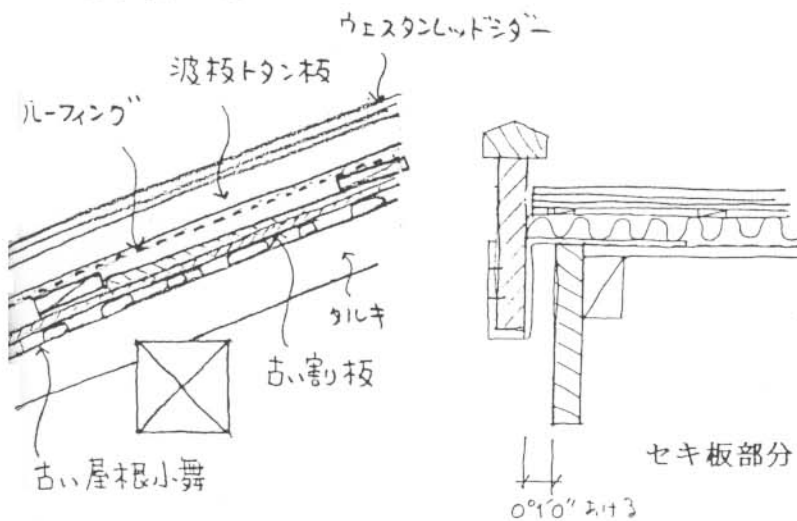
土間及び広間の新規の屋根

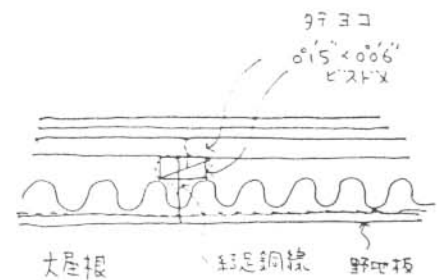
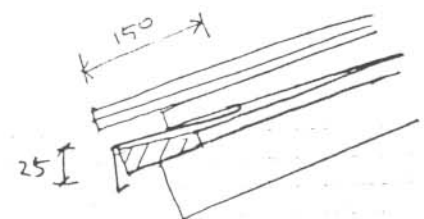
下から見上げた時波板トタンが見えない工夫（板金屋さんの提案）

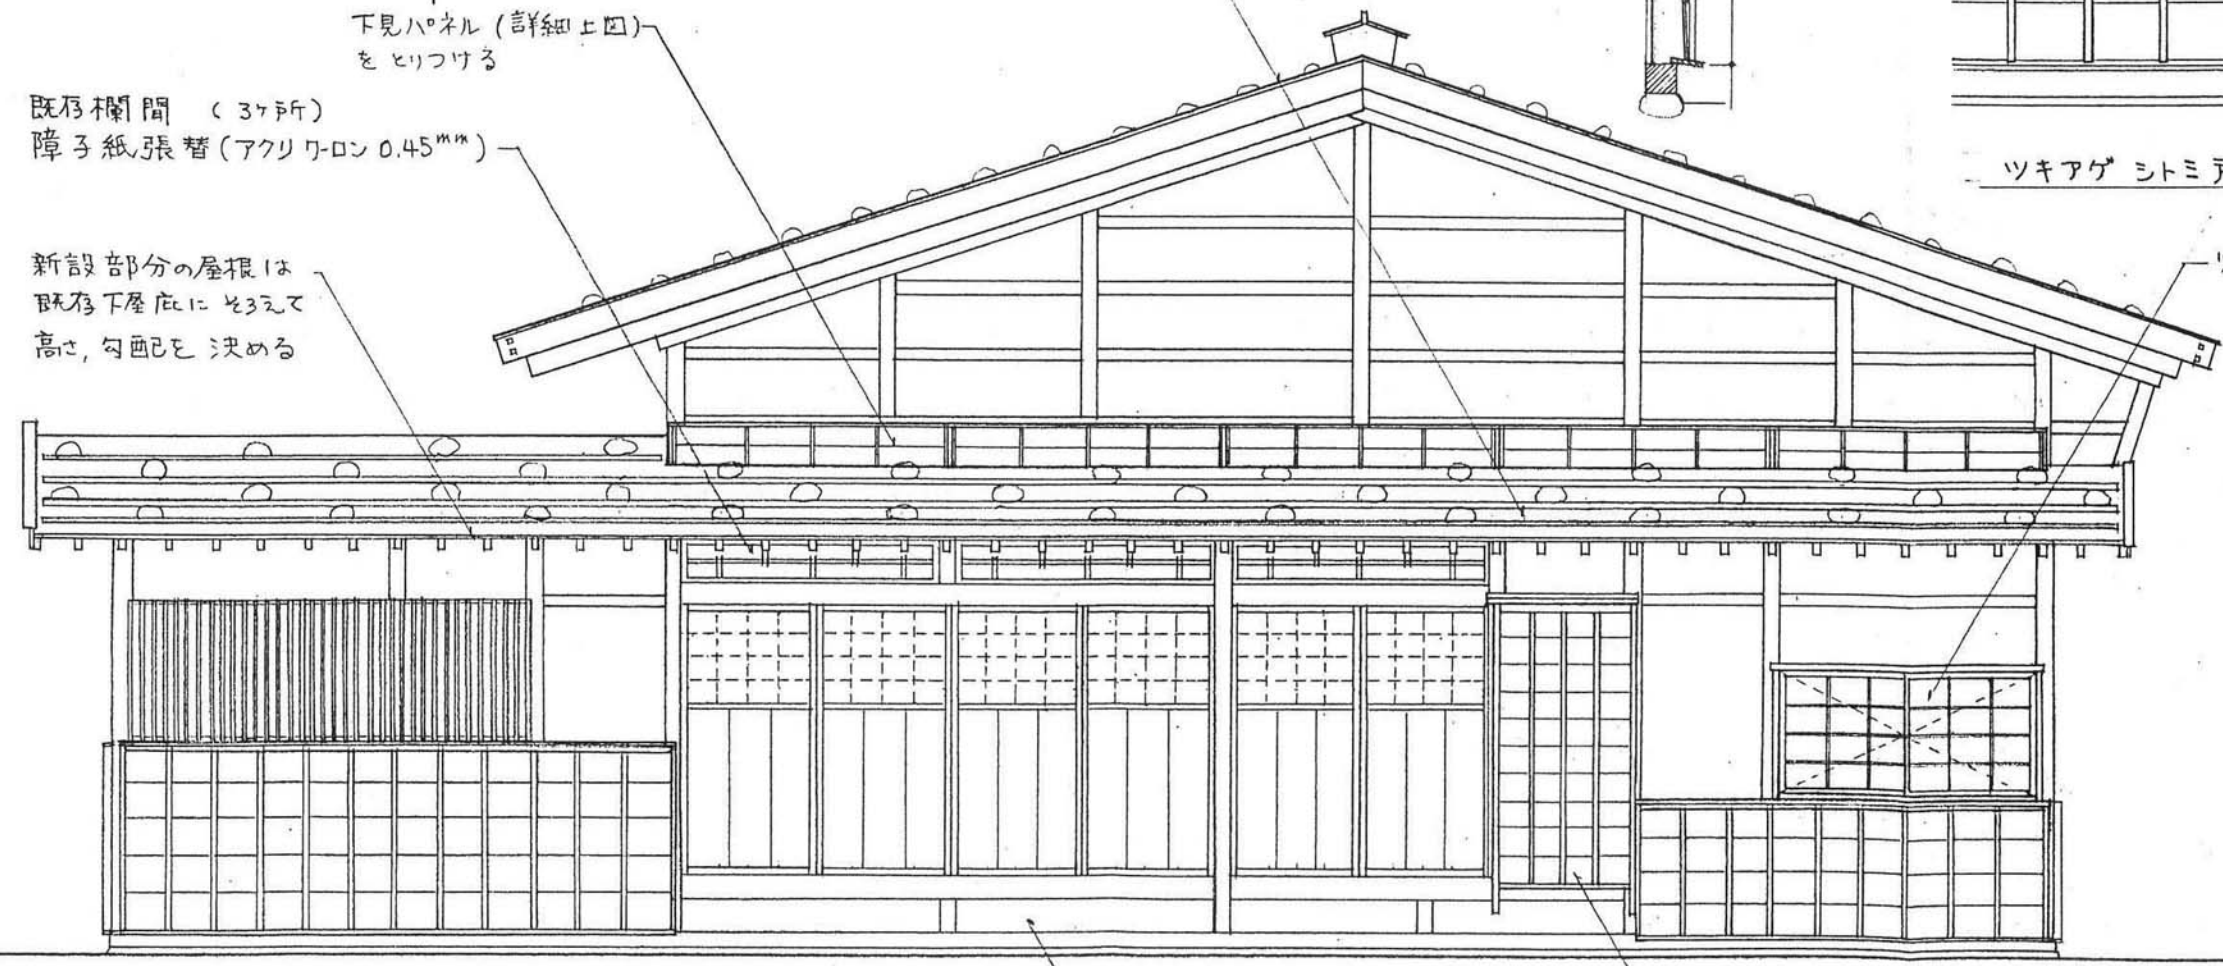
北面立面図

新設部分

縁の下は 板をとりはずしアキとする

戸袋 既存補修

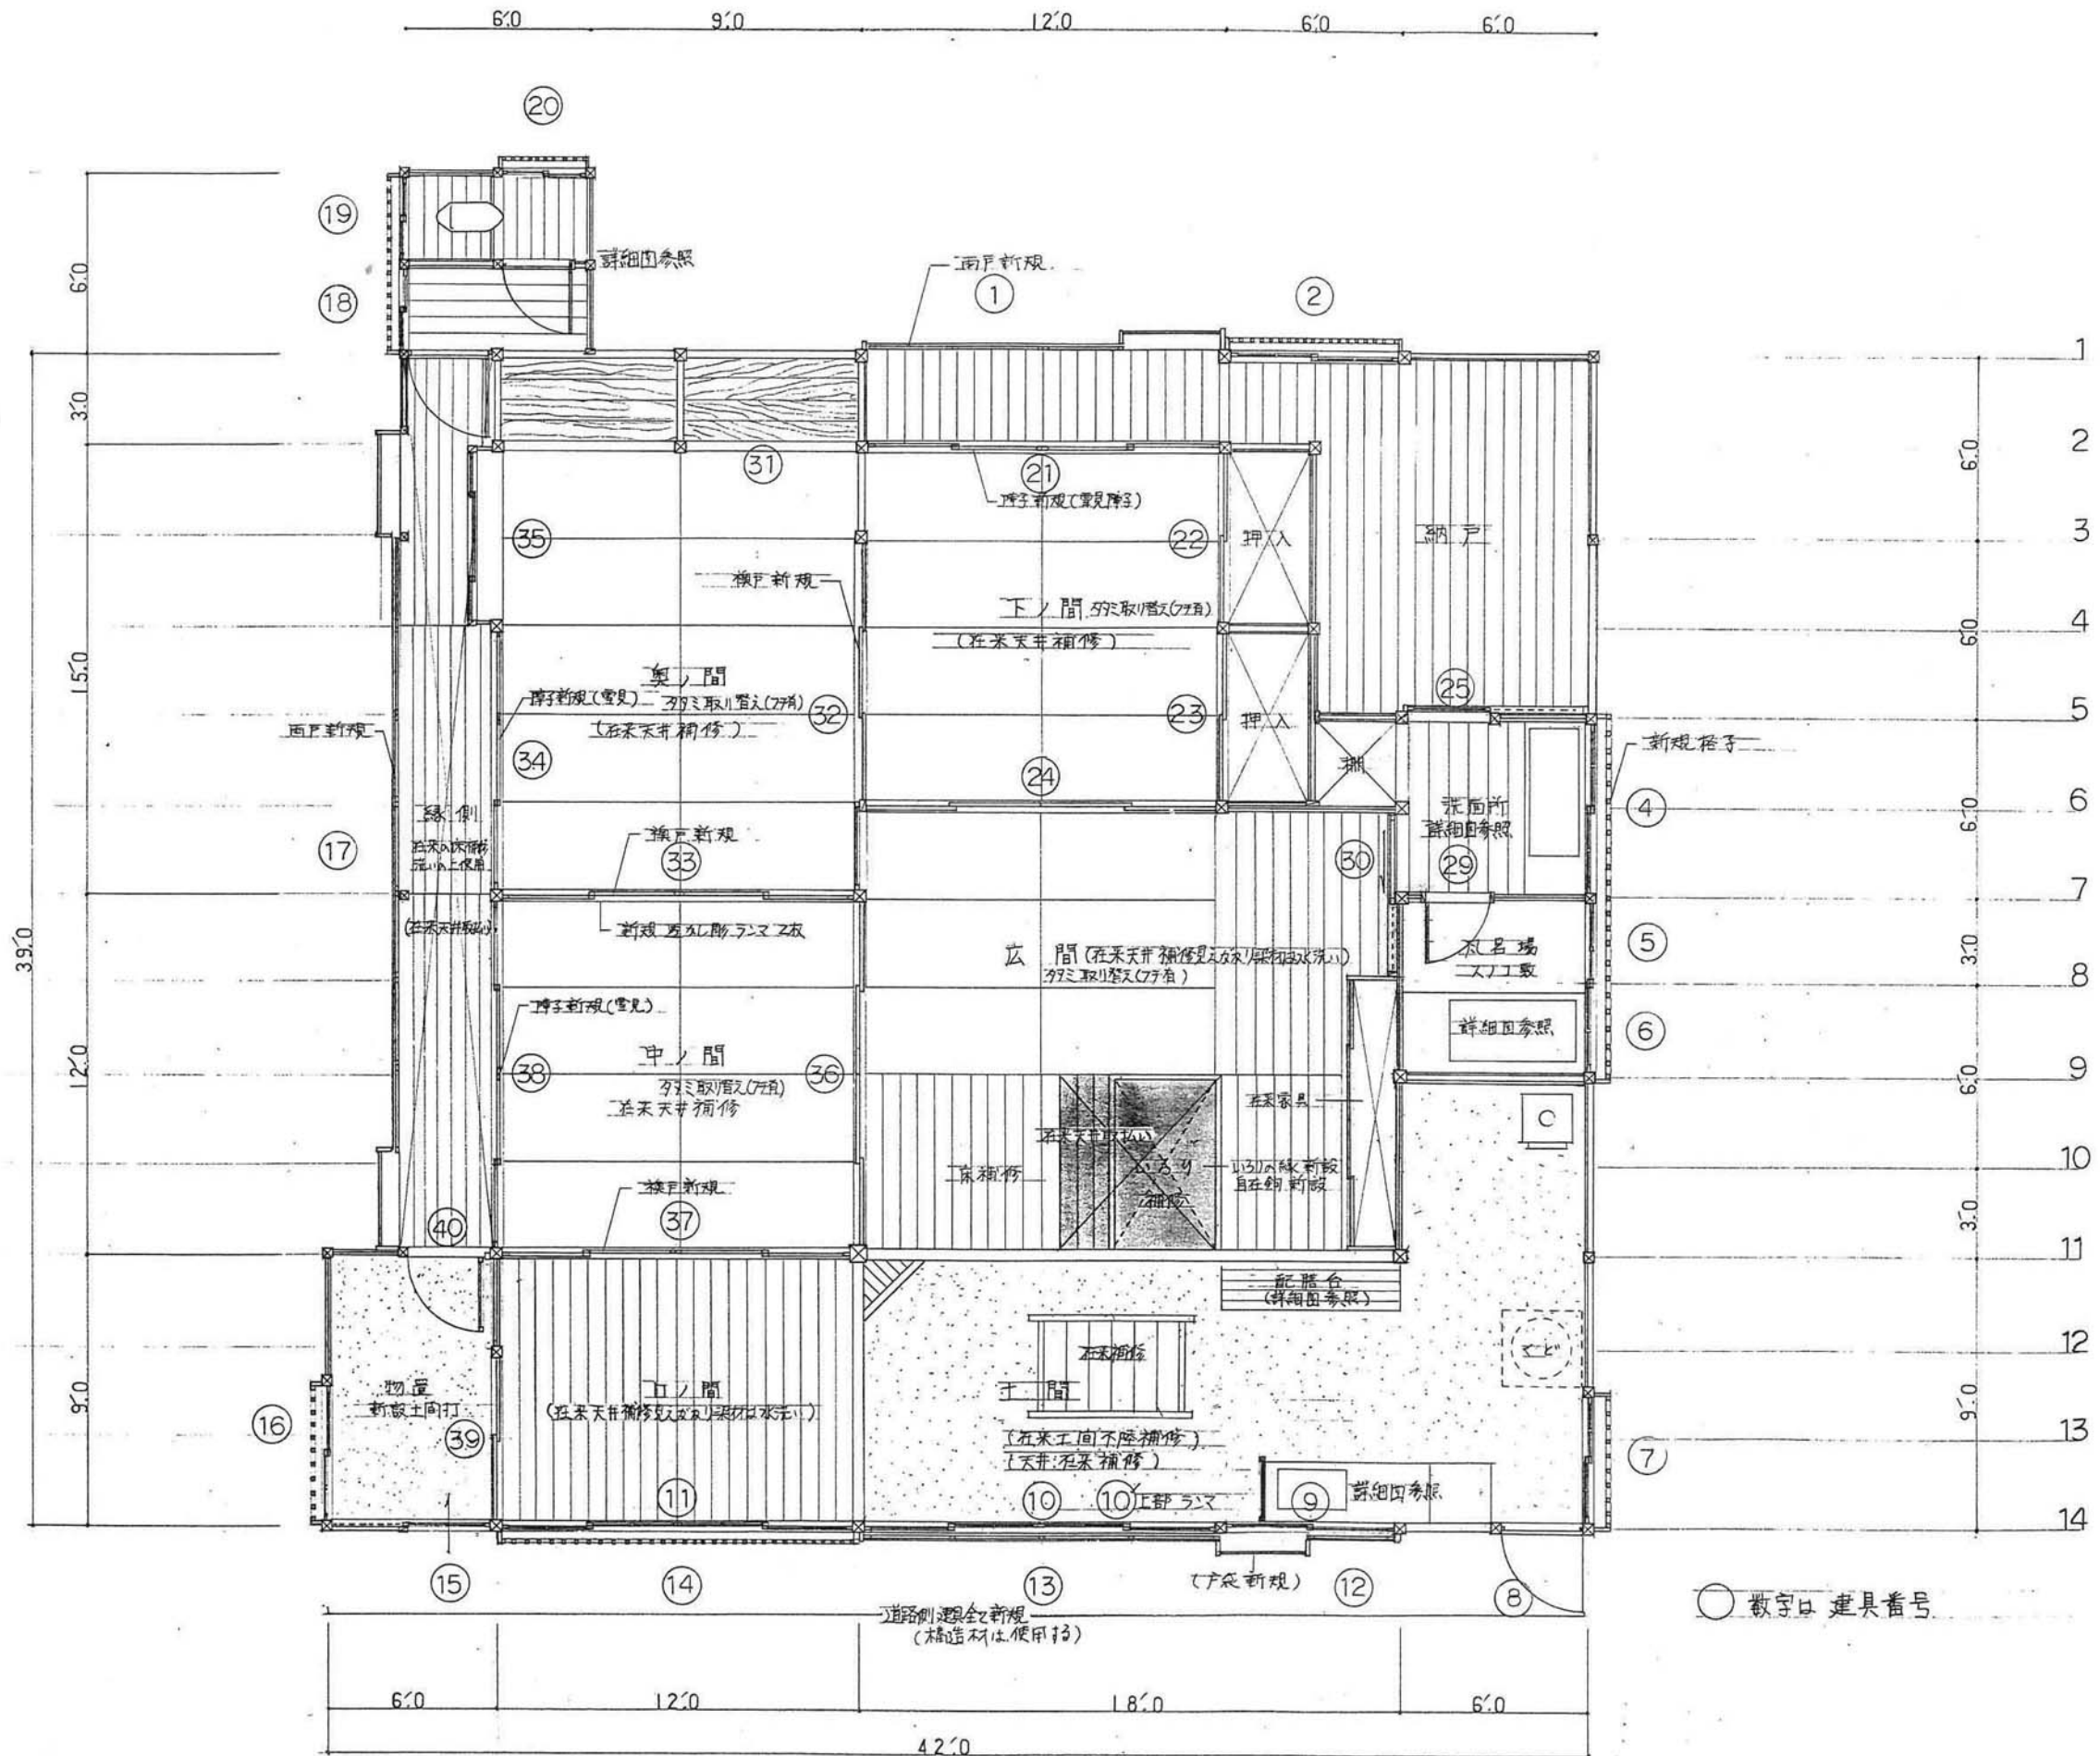
| 大平宿民家改修計画 | しもかみや | 12 | 改修平面図 | 1/50 | 大平宿設計会議 | 株式会社 渡 綜合 建築 設計 | 事務局 連合設計社市ヶ谷建築事務所 |

○ 数字は 建具番号

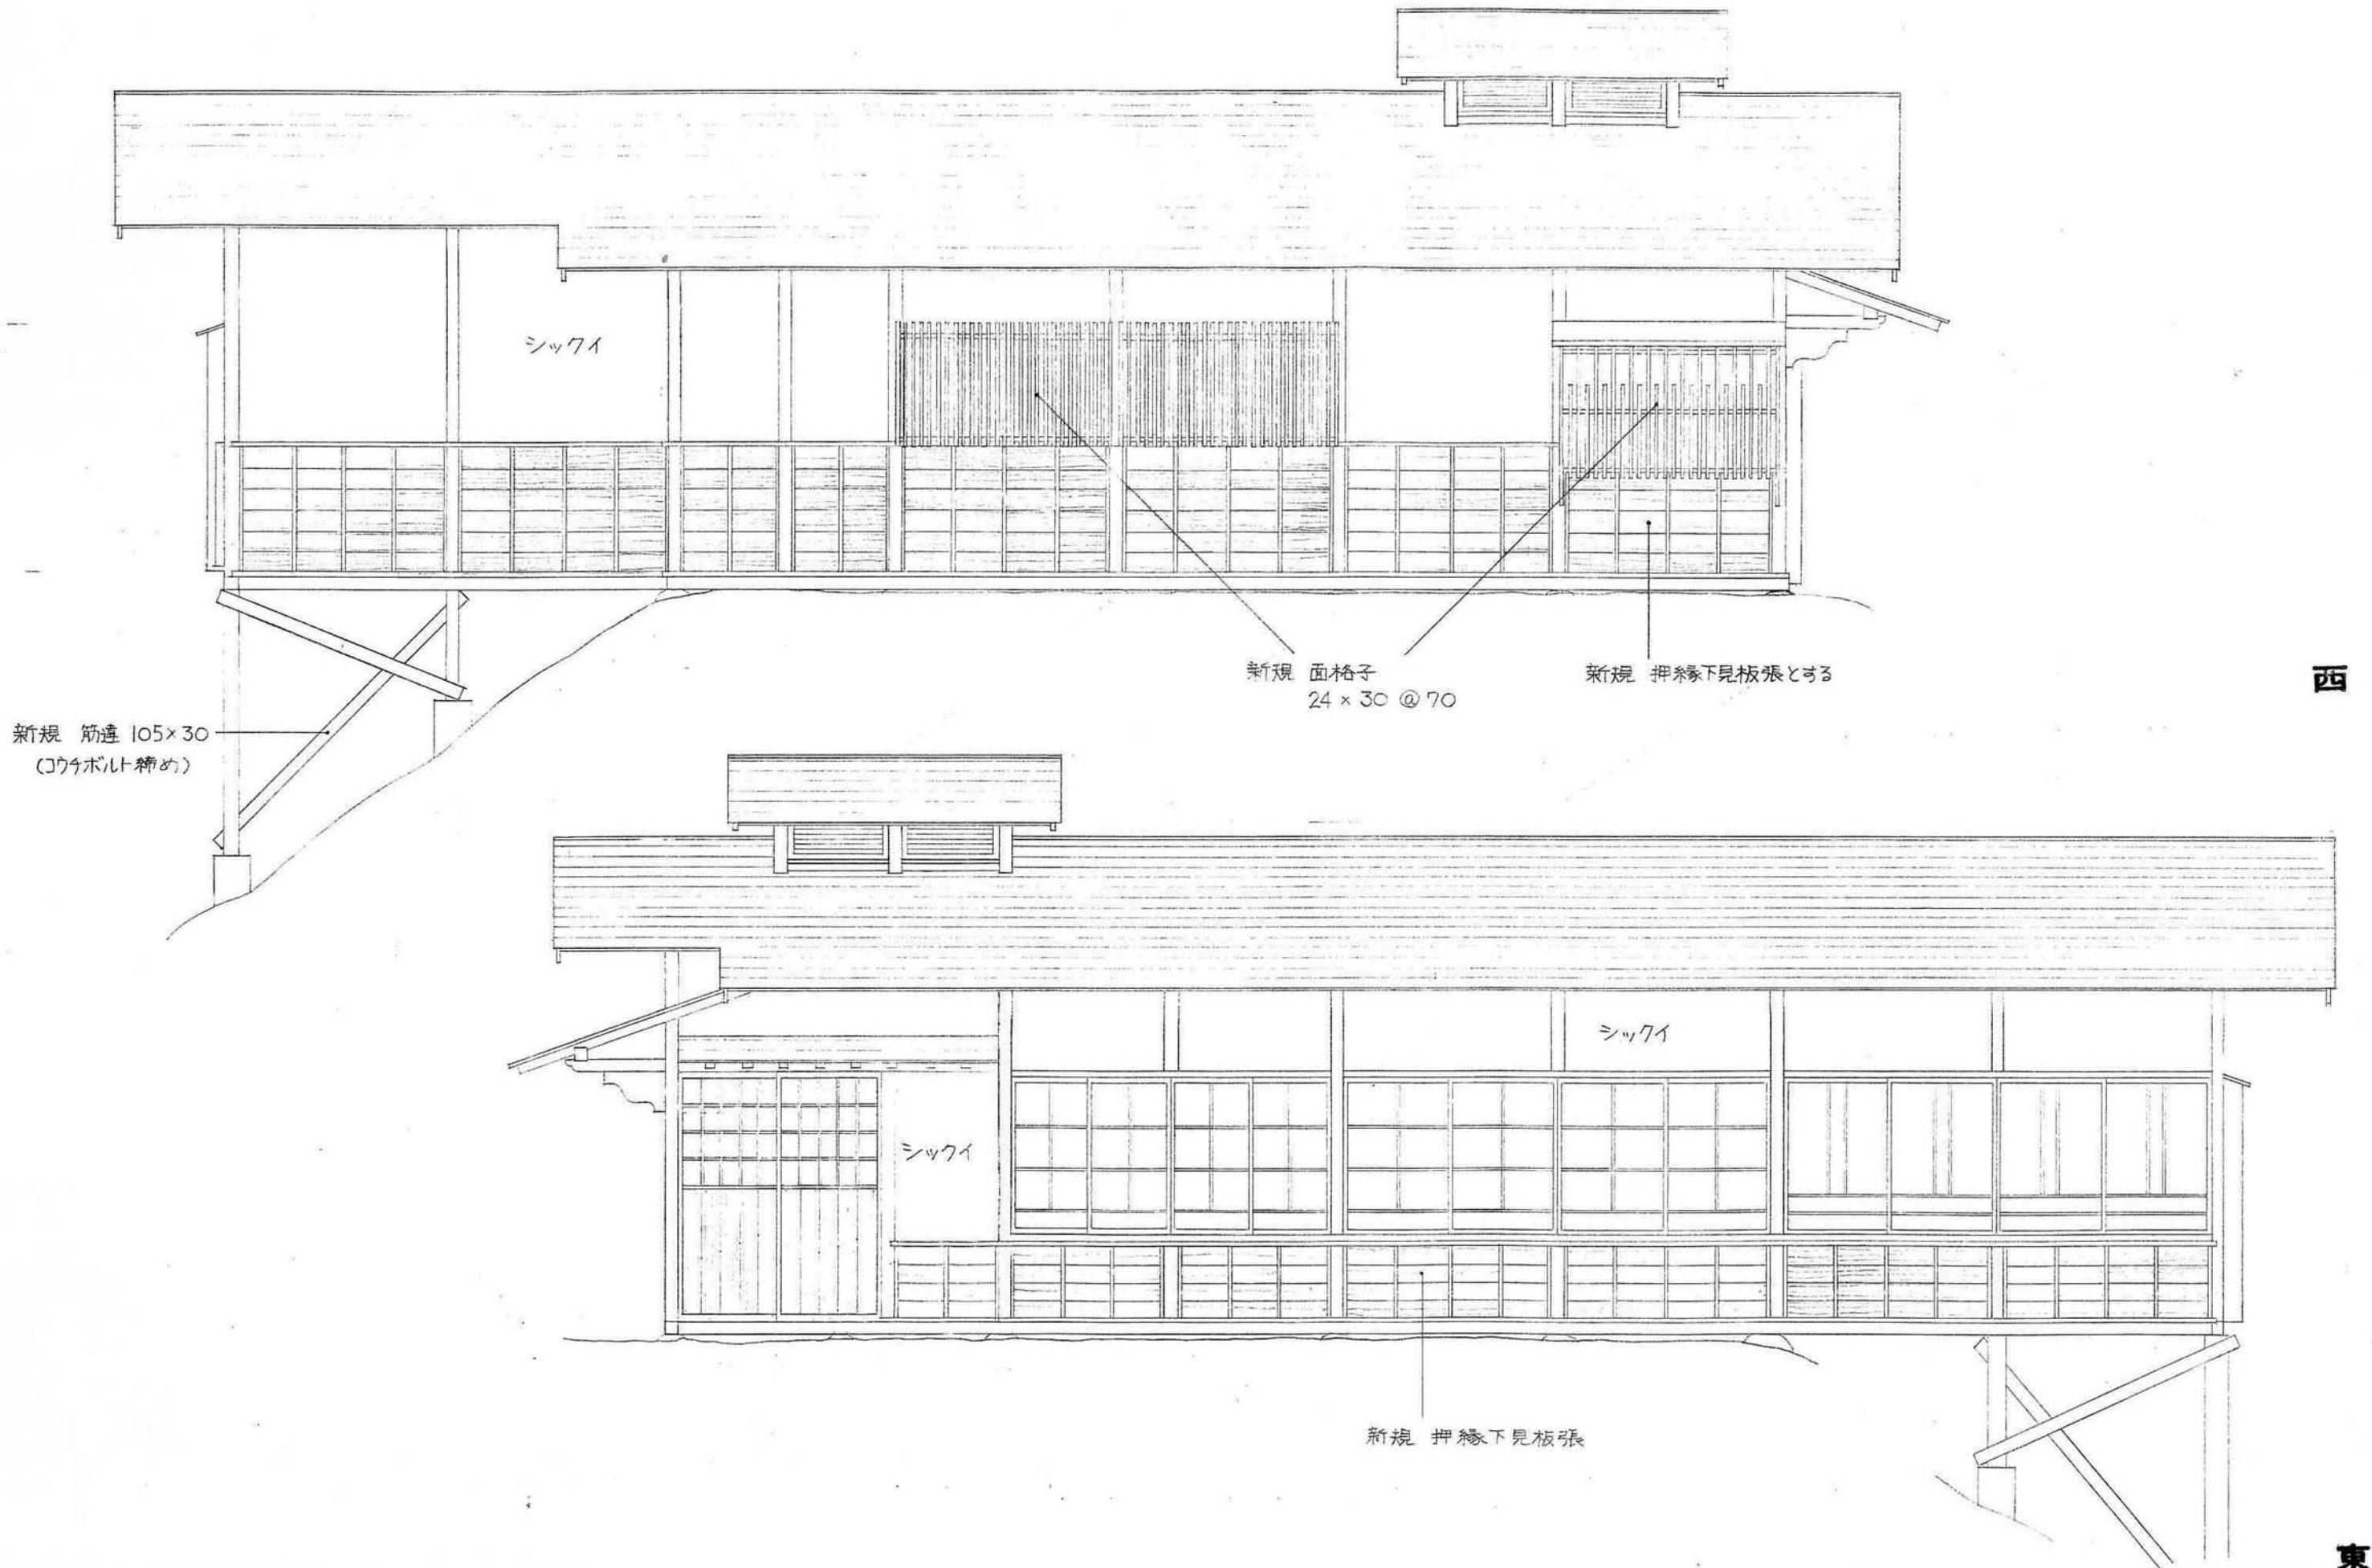
新規 筋違 105×30
(JW4ボルト締め)

新規 面格子
24×30 @70

新規 押縁下見板張とする
